PONTIFICIA UNIVERSIDAD CATÓLICA DEL ECUADOR
FACULTAD DE CIENCIAS HUMANAS
ESCUELA DE GEOGRAFÍA

DISERTACIÓN PREVIA A LA OBTENCIÓN DEL TÍTULO DE
INGENIERO GEÓGRAFO EN GESTIÓN AMBIENTAL

“IDENTIFICACIÓN Y ANÁLISIS DEL COMPORTAMIENTO
ESPECTRAL DE CONSTRUCCIONES DE HORMIGÓN Y
CARACTERÍSTICAS FÍSICAS EN LA CABECERA CANTONAL DE
PEDERNALES MEDIANTE TÉCNICAS DE TELEDETECCIÓN Y
SIG”.

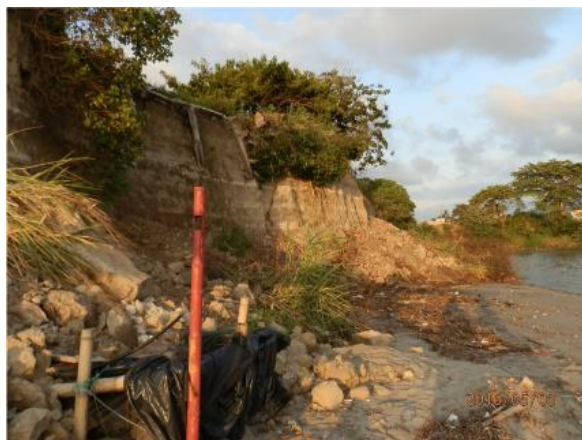
Imagen 1. Detalle de la estratigrafía de la terraza sobre la que se encuentra la población de Pedernales. Fuente: IG-EPN, 2016.

En observaciones realizadas en la zona por el Instituto Geológico de la Escuela Politécnica Nacional, la ciudad se ubica sobre una terraza que se eleva sobre el nivel del

mar entre 10 a 17 metros de altura., en cuyos afloramientos se encuentran secuencias de limos arcillosos, intercalados por niveles de ceniza, así con niveles de líticos arcillosos, sobre la cual se ha desarrollado el suelo actual.

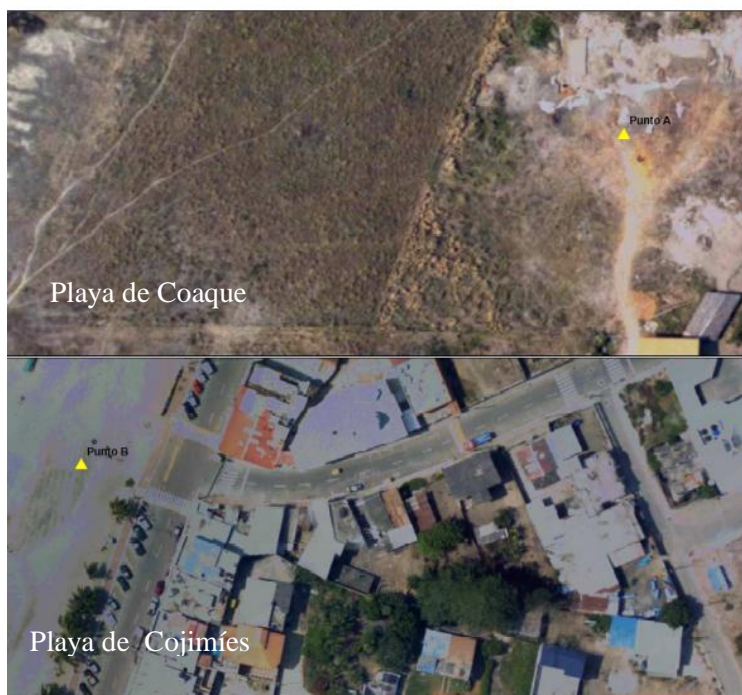
Imagen 8. Ubicación de los lugares de recolección de arena para la elaboración de ensayos de laboratorio.

En la imagen 8, se identifican los lugares de extracción de arena para el estudio, las cuales como se mencionó anteriormente, fueron señaladas por los encuestados como zonas de provisión de arena para construcción en Pedernales.

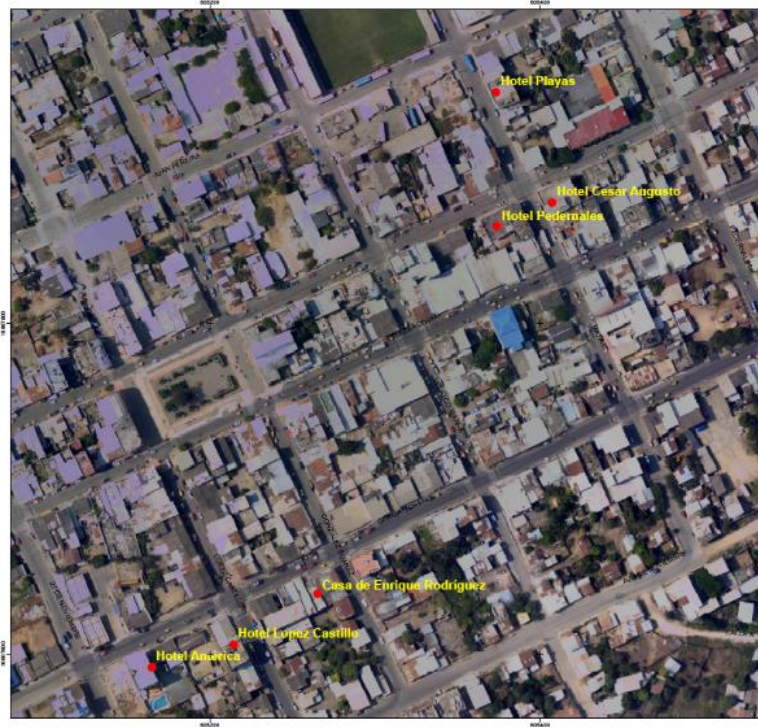
Imagen 9. Fotografía de la ubicación de las edificaciones analizadas en el estudio.

En la Imagen 9 y 10, se observa la ubicación de las construcciones analizadas en el estudio (Anexos I), siendo 3 en el área norte y 3 en el área sur, cabe señalar que las 6 edificaciones están en escombros.

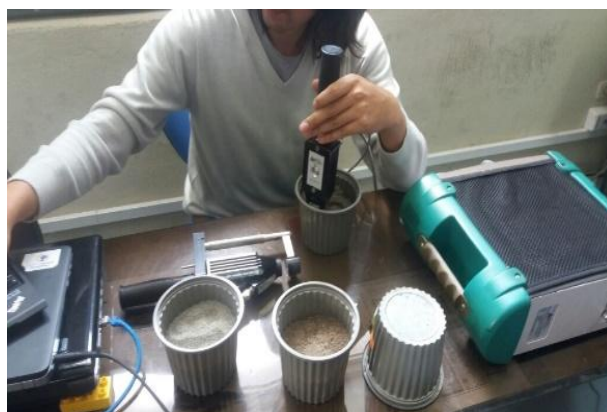
Imagen 11. Determinación de respuesta espectral de muestras de arena de mar y volcánica

En primera instancia, se realizó una comparación entre los tipos de arena utilizados para el estudio. De esta forma, por medio del espectroradiómetro se tomaron datos de reflectancia de la arena de mar y la arena de origen volcánico (Imagen 11). Se puede apreciar en el Gráfico 7 la respuesta espectral de los dos tipos de arena, representada en reflectancia en función de longitud de onda.

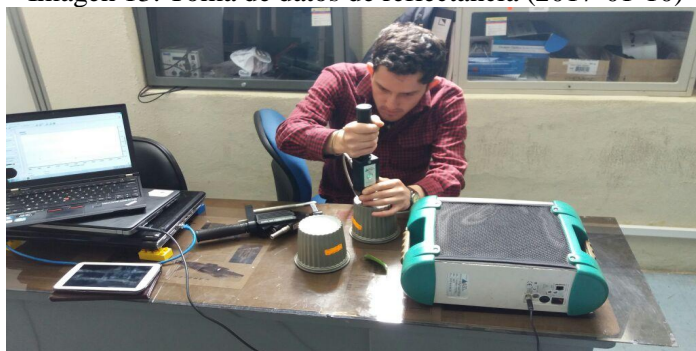
Imagen 13. Toma de datos de reflectancia (2017-01-10)

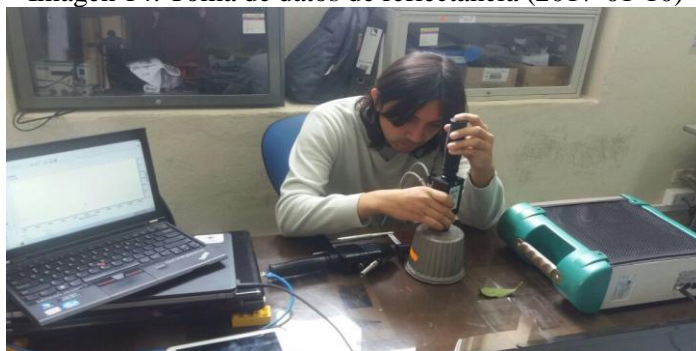
Imagen 14. Toma de datos de reflectancia (2017-01-10)

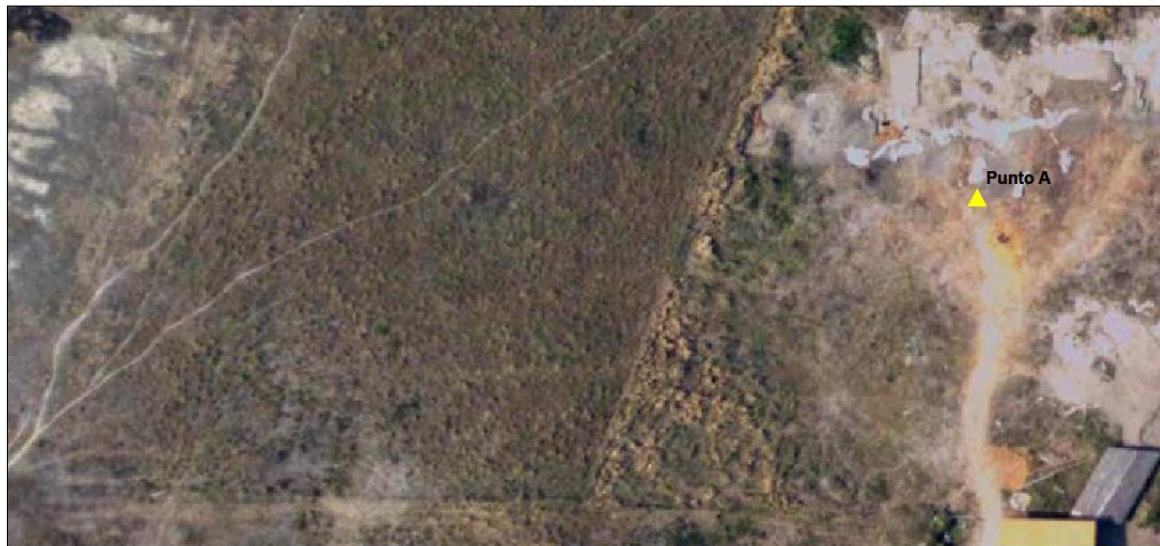
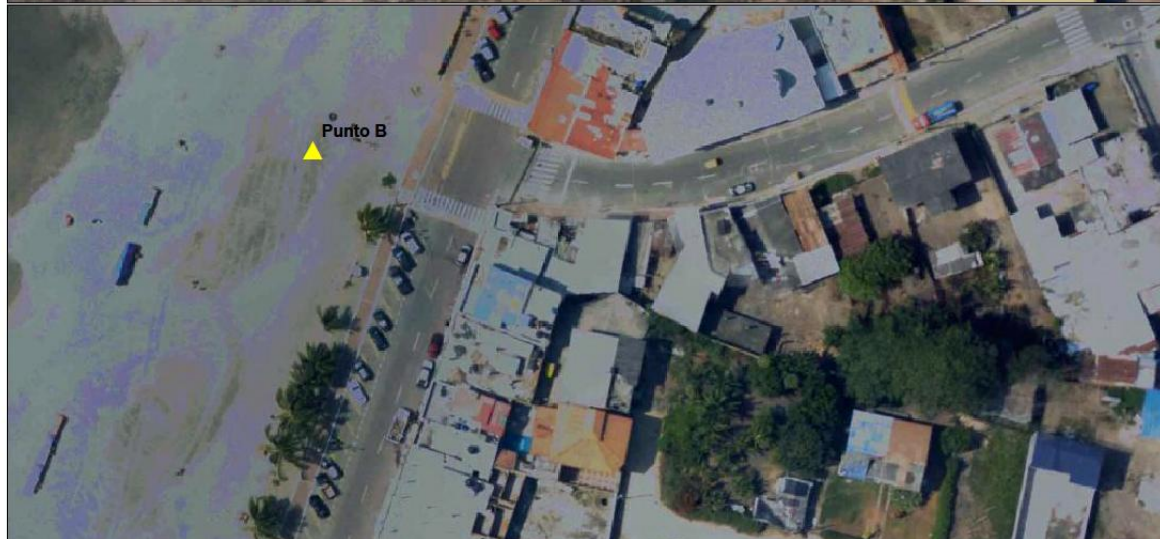
Mapa de Ubicación de Zonas de Recolección de Arena

Las zonas identificadas en donde se tomaron las muestras de arena de mar, fueron indicadas por funcionarios del Municipio como lugares no reconocidos de provisión de arena, que sin embargo son muy frecuentados por el sector constructor local.

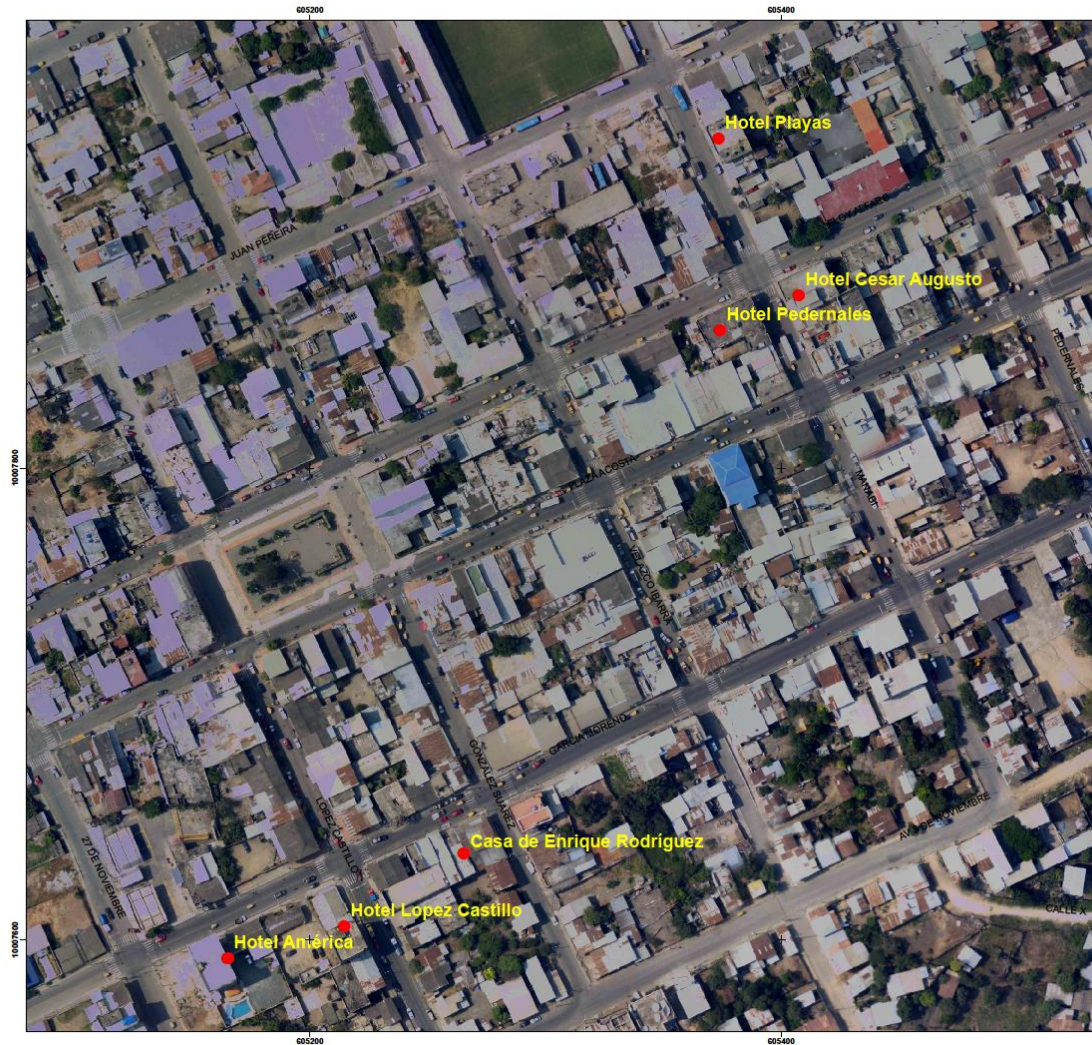
Mapa de Ubicación de Edificaciones Analizadas

Estas edificaciones fueron seleccionadas en base a información proporcionada por funcionarios del Municipio de Pedernales durante la visita de campo. Se tomaron en cuenta características específicas que cumplan cada edificación para el estudio como:

- Loza de hormigón descubierta
- Empleo de Arena de Mar en la construcción.
- Edificaciones afectadas por el sismo de abril.

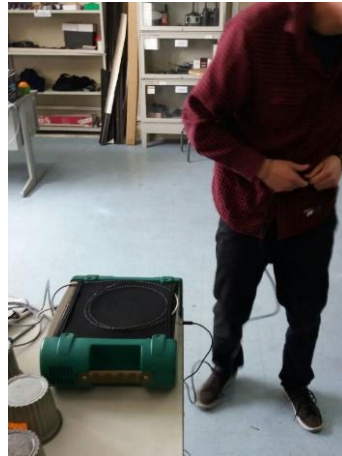
Imagen 15. Armado del espectroradiómetro

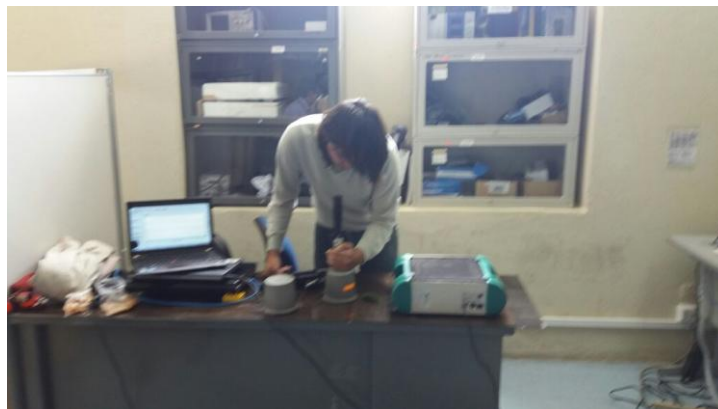
Imagen 16. Toma de datos de reflectancia (2017-01-10)

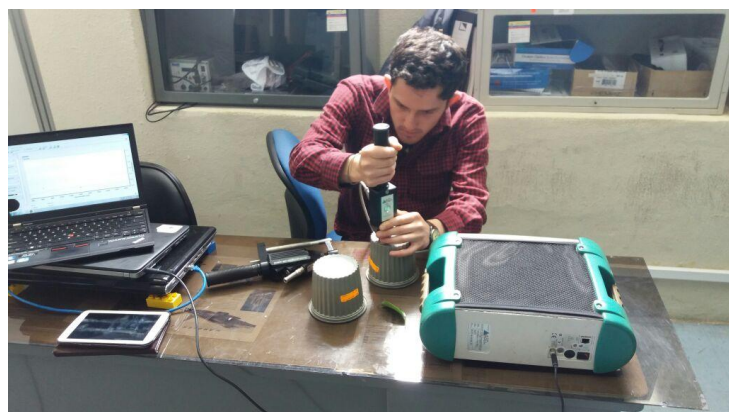
Imagen 17. Toma de datos de reflectancia (2017-01-10)
